Reporte de Caso/ Case Report

“SEGMENTACIÓN DEL CONO DE GUTAPERCHA PRINCIPAL PARA LA OBTURACIÓN DE BIFURCACIÓN APICAL EN UN PRIMER PREMOLAR SUPERIOR. REPORTE DE CASO CLÍNICO.”

“SEGMENTATION OF THE MAIN GUTTA-PERCHA CONE FOR THE OBTURATION OF APICAL BIFURCATION IN A MAXILLARY FIRST PREMOLAR: CASE REPORT”

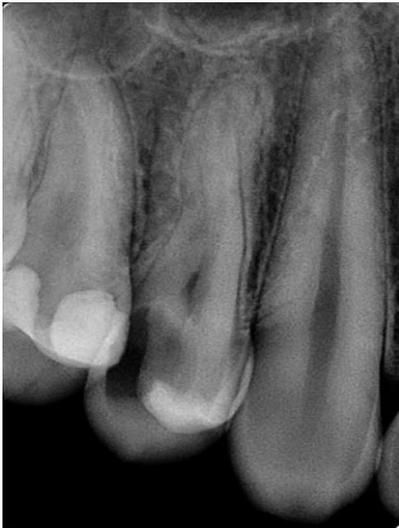
En la inspección radiográfica, en una incidencia mesializada, se observó una bifurcación en el tercio apical de la raíz vestibular (Fig. 1).

Figura 1: Radiografía Inicial

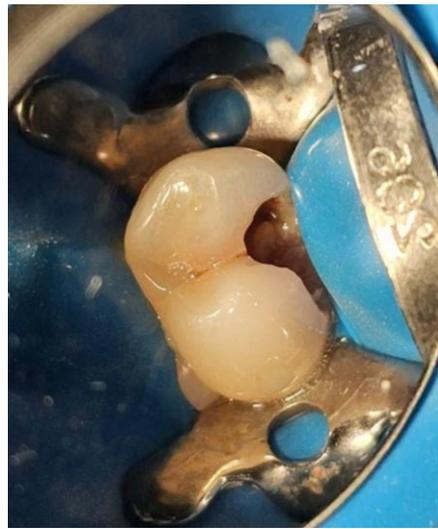
Figura 2: Fotografía intraoral

Tras realizar la anestesia con técnica infiltrativa e intraligamentaria (*DFL-mepiamadre 2% mepivacaína + epinefrina*) y aislamiento absoluto (*Pakistán-Clamp 206*), Goma dique (*Madeitex- Lencol de Borracha*), Barrera gingival (*FGM-Top dam*) (Fig. 2).

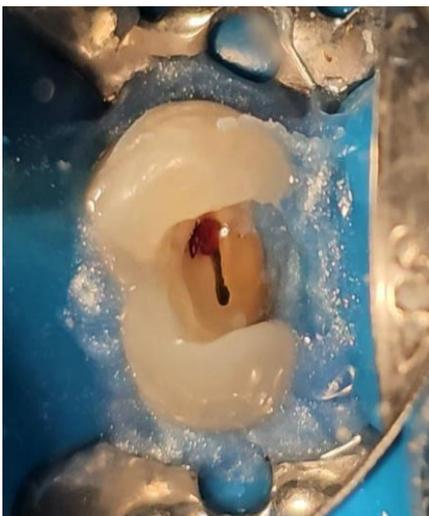
Figura 3: Fotografía intraoral con la apertura de la cámara pulpar.

Se procedió a realizar la eliminación de caries con fresa redonda diamantada n° (*Jota 1014*) y redonda de carburo de tungsteno (*Jota-1014*) apertura cameral con fresa troncocónica multilaminada de punta inactiva (*Jota-Endo z*). (Imagen 3)

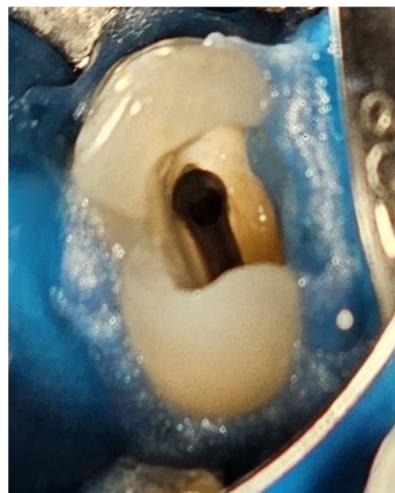
Figura 4: Fotografía intraoral con la apertura cameral y eliminación del istmo con punta ultrasónica. inicial.

Finalizada la apertura cameral, se realizó la eliminación del istmo con punta ultrasónica (*Helse-E7D*) instrumentación del tercio cervical y medio con abridor (*Eighteeth-17/12*) los conductos fueron irrigados con hipoclorito de sodio 4% (*Base Base*) (Fig. 4)

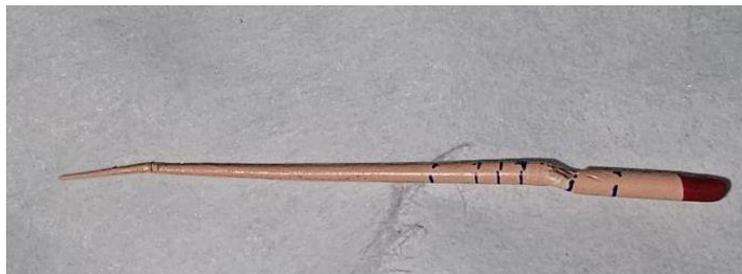
El ingreso directo del cono principal Dv no resultaba posible, por lo que se decidió realizar una muesca en forma de V en el cono principal Mv 25/04 en D4 con una lámina de Bisturí 15 (*BBRAUN*) (Fig. 5). Se introdujo el cono en el conducto hasta su referencia y se efectuó un giro completo hasta segmentarlo, logrando que los 4 mm de gutapercha bloquearan el conducto Mv y facilitaran el ingreso del cono principal precurvado Dv hasta su referencia, consiguiendo así su ajuste apical.

Figura 5: Cono de gutapercha con una muesca en D4.

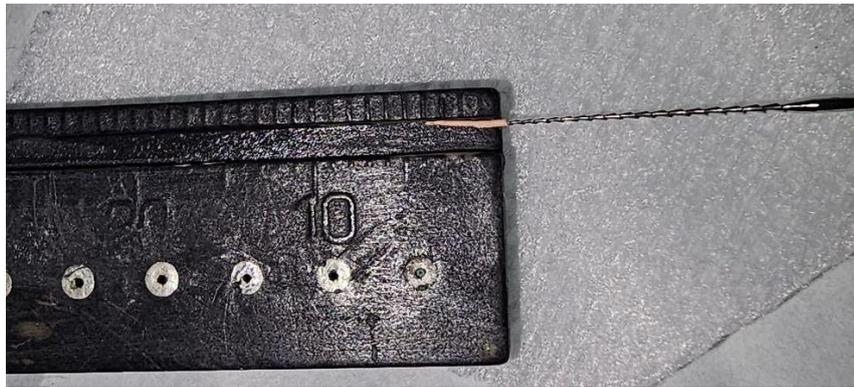
Luego, se realizó la remoción del fragmento con una lima tipo H (*Dentsply Sirona*) (Fig. 6), y se realizó la activación de los líquidos irrigantes con punta ultrasónica E1 (*Helse-Irrisonic*), el secado de los mismos con puntas de papel (*Meta Biomed-Absorbent Paper Points*).

Figura 6: Retiro del segmento de gutapercha del conducto MV.

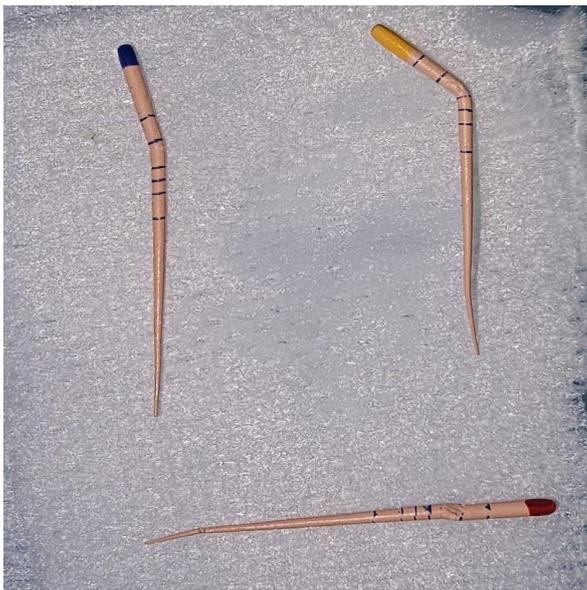
Se volvió a calibrar un nuevo cono principal para el conducto Mv (Fig. 7) y se procedió a la obturación de los conductos, repitiendo el mismo proceso de segmentación del cono Mv, esta vez con el cemento endodóntico AH Plus (*Dentsply Sirona*). La obturación fue complementada con la técnica de condensación lateral y vertical para el tercio medio y cervical del conducto.

Figura 7: Conos de gutapercha principales calibrados.

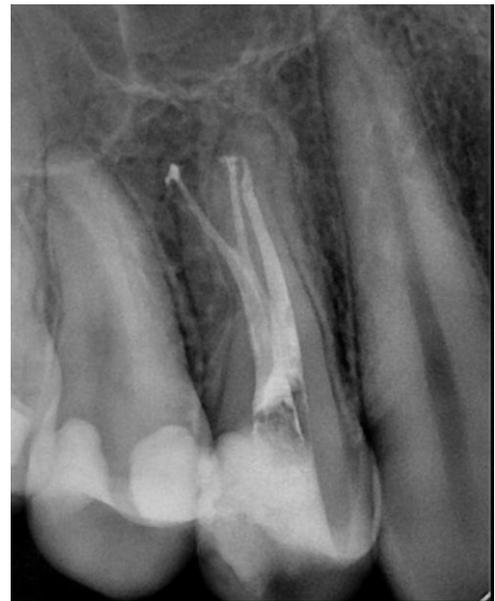
Figura 8: Radiografía final con incidencia mesioradial.

Mediante la técnica de segmentación de la gutapercha principal se logró realizar con éxito la obturación de la bifurcación apical determinando el sellado completo a través de radiografías con variaciones en los ángulos horizontales. Durante el seguimiento postoperatorio, el paciente refirió no presentar ninguna sintomatología o molestia, evidenciando la eficacia del tratamiento realizado. En situaciones donde el endodoncista no cuenta con la infraestructura tecnológica avanzada; El conocimiento de la anatomía dental, la destreza clínica y la creatividad del profesional juegan un papel fundamental para abordar y resolver con éxito estas variaciones anatómicas complejas, garantizando resultados satisfactorios y la conservación de la pieza dentaria.

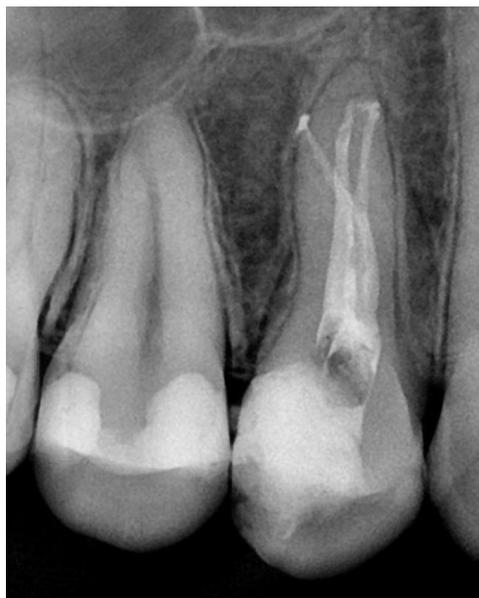
Figura 9: Radiografía final con incidencia ortorradial.

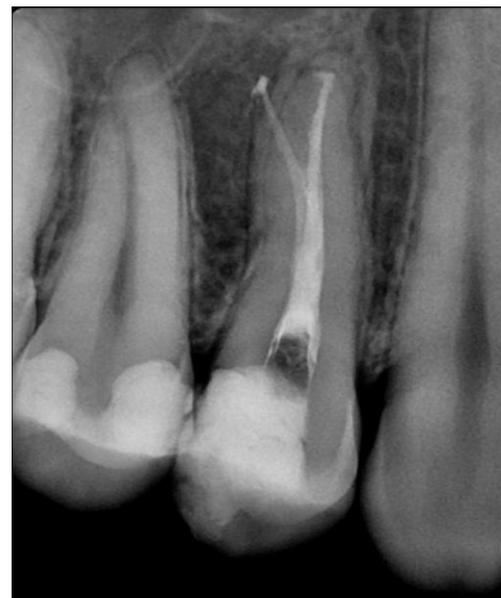
Figura 10: Radiografía final con incidencia distoradial.
